## DINARD MAISON PORT BRETON

### Vérification de la capacité portante d'un plancher au vu du projet d'aménagement d'une cuisine au RDC

Chrono n°327F0/19/953

Date : 12/03/2019

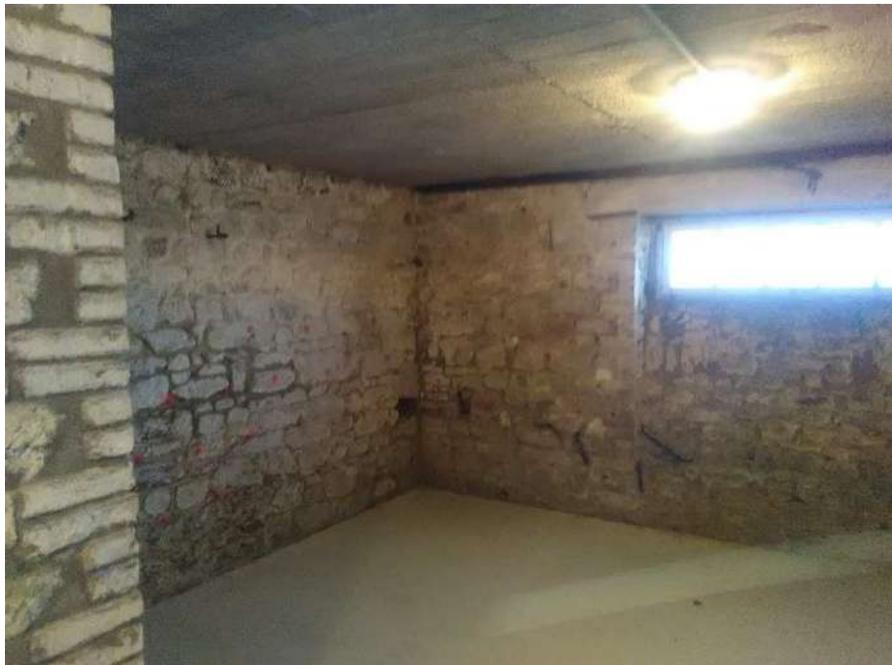
Elévations de type traditionnelles en pierre et plancher haut sous-sol en béton armé coulé en place.

*Local sous-sol sous future cuisine*

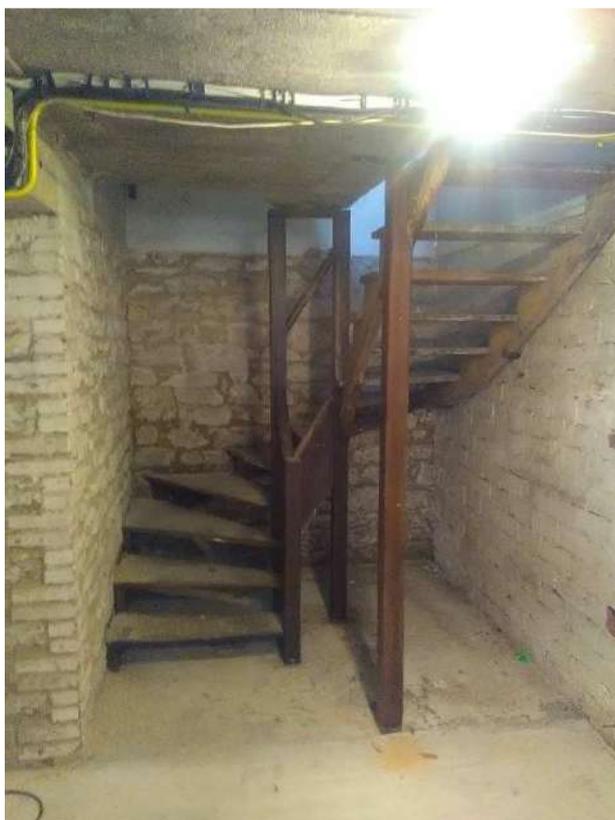
Escalier en bois.

*Escalier d'accès au sous-sol*

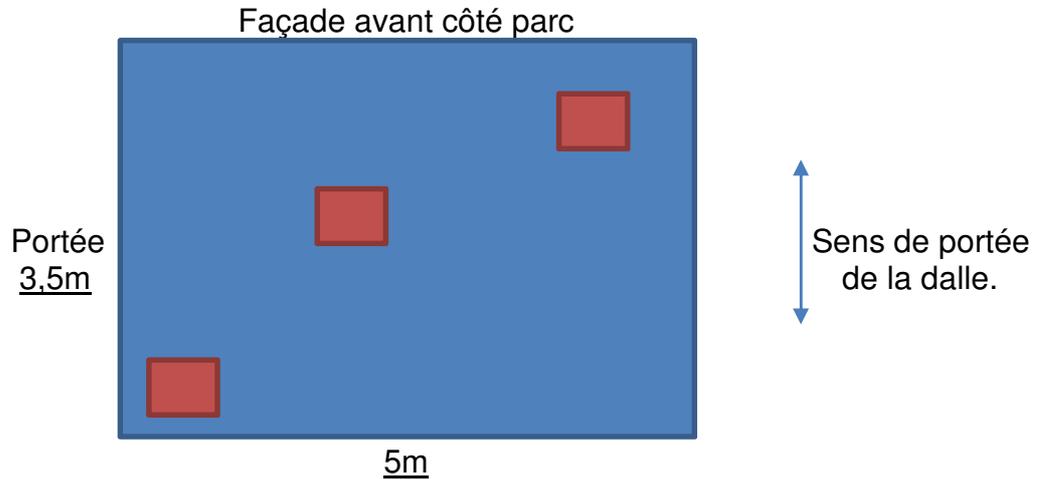
##### Implantation en plan des scans réalisés

Les 3 sondages nous ont permis de mettre en évidence un treilli d'armatures généralisé sur l'ensemble de la dalle.

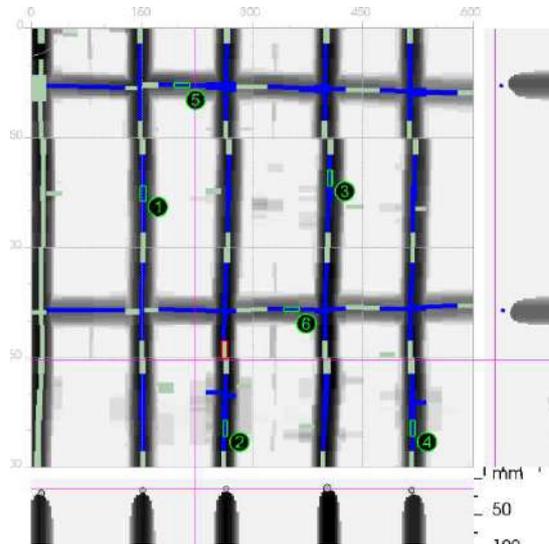
D'après les observations recueillies sur place, le plancher est de type béton armé coulé en place et d'épaisseur comprise entre 12 et 13cm.

##### Aperçu d'un des scans réalisés depuis la sous-face.

Après vérification au BAEL, la surcharge limite d'exploitation a pu être définie à 250kg/m<sup>2</sup> maximum (si le parquet bois est conservé ou remplacé par un revêtement estimé à 30kg/m<sup>2</sup>).

Après dépose du parquet bois massif existant et réalisation d'un nouveau revêtement de sol de type carrelage estimé à 30kg/m<sup>2</sup>, la surcharge d'exploitation admissible du plancher est estimée à 250kg/m<sup>2</sup>.

Une analyse plus précise peut être réalisée au cas par cas avec un plan de chargement et de localisation des équipements. Les charges pouvant être optimisée si elles sont mises en œuvre qu'en rives ou en angles notamment.

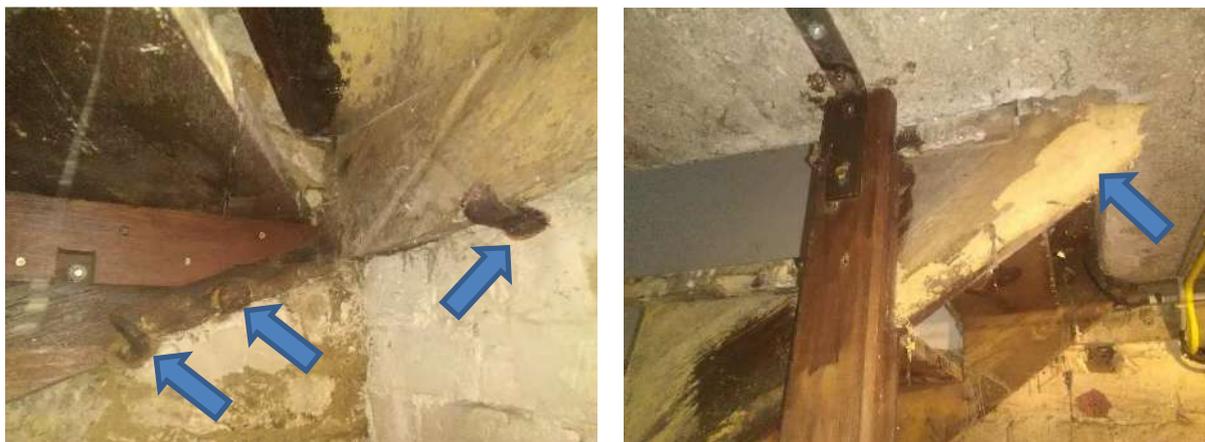
L'escalier présente des désordres de type :

- Dégradation par corrosion des organes d'assemblages et de fixation au gros œuvre (exemple photo de gauche ci-dessous), concerne notamment le limon du fond et celui de droite sur la photo d'ensemble. L'une des fixations sur la cloison de droite est descellée et inappropriée au support.
- Dégradation des bois par agents parasites, concerne notamment la tête du limon central (photo de droite ci-dessous).

*Exemples de dégradations constatées*

Il nécessite un renforcement des sections de limons dégradés et l'ajout de potelets complémentaires par exemple pour assurer le support de ces limons, les organes de fixation au gros œuvre ne pouvant plus assurer leur rôle.
