**CESSION D'UN BIEN COMMUNAL
VILLA EUGENIE - DINARD**

ANNEXE 2 – DIAGNOSTICS TECHNIQUES

Dossier Technique Immobilier

Numéro de dossier : 35800/23/37375
 Date du repérage : 11/12/2023

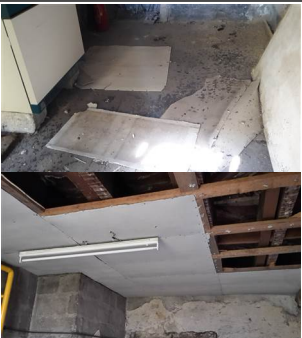
Localisation	Identifiant + Description	Conclusion (justification)	Etat de conservation** et préconisations*	Photo
Sous-Sol - Chaufferie	Identifiant: M021 Description: Panneaux amiante au plafond et au sol Liste selon annexe.13-9 du CSP: B	Présence d'amiante (sur jugement de l'opérateur)	Matériau dégradé (étendue ponctuelle) Résultat AC1** Préconisation : Il est recommandé de réaliser une action corrective de premier niveau.

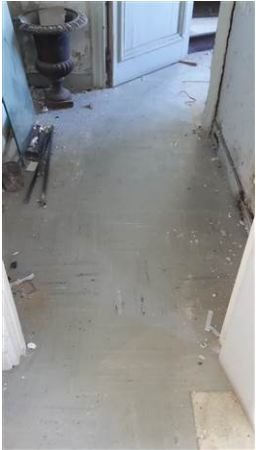
RdC - Dégagement	Identifiant: M001 Description: Dalles de sol grises Liste selon annexe.13-9 du CSP: B	Présence d'amiante (Matériau identique au prélèvement 1)	Matériau dégradé (étendue ponctuelle) Résultat EP** Préconisation : Il est recommandé de réaliser une évaluation périodique.

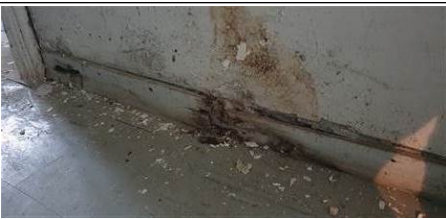
<p>Photo n° PhTer001 Localisation : RdC - Tour Nord-Ouest Ouvrage : Moulures de portes Parasite : Champignon de pourriture cubique du type méréule pleureuse (Serpula lacrymans) (humidité peu importante) Indices : présence de filaments aux emplacements des moulures de portes Informations complémentaires : Prélèvement 1</p>
 	<p>Photo n° PhTer001 bis Localisation : RdC - Tour Nord-Ouest Ouvrage : Moulures de portes Parasite : Champignon de pourriture cubique du type méréule pleureuse (Serpula lacrymans) (humidité peu importante) Indices : présence de filaments aux emplacements des moulures de portes Informations complémentaires : Prélèvement 1</p>

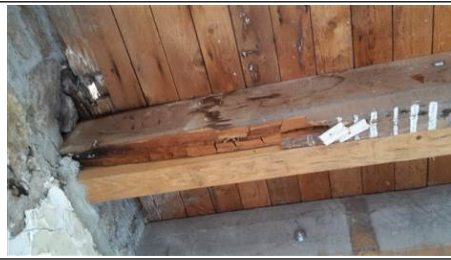
<p>Photo n° PhTer003 Localisation : RdC - Tour Nord-Est Ouvrage : Linteau de porte passage Parasite : Champignon de pourriture cubique du type méréule pleureuse (Serpula lacrymans) Indices : présence de mycélium sur Linteau de porte passage Informations complémentaires : Prélèvement 2</p>

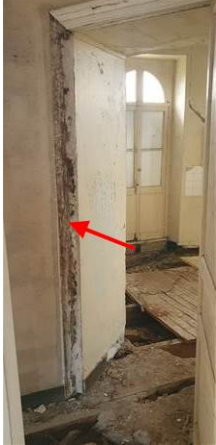
<p>Photo n° PhTer014 Localisation : RdC - Tour Nord-Ouest Ouvrage : Moulures de portes Parasite : Champignon de pourriture cubique du type méréule pleureuse (<i>Serpula lacrymans</i>) (humidité peu importante) Indices : présence de filaments aux emplacements des moulures de portes Informations complémentaires : Prélèvement 1</p>
 	<p>Photo n° PhTer015 Localisation : RdC - Tour Sud-Ouest Ouvrage : Plafond Informations complémentaires : Trous au plafond</p>
 	<p>Photo n° PhTer016 Localisation : RdC - Tour Sud-Est Ouvrage : Linteau de passage Parasite : Champignon de pourriture cubique du type méréule pleureuse (<i>Serpula lacrymans</i>) Indices : présence de mycélium sur Linteau de passage</p>

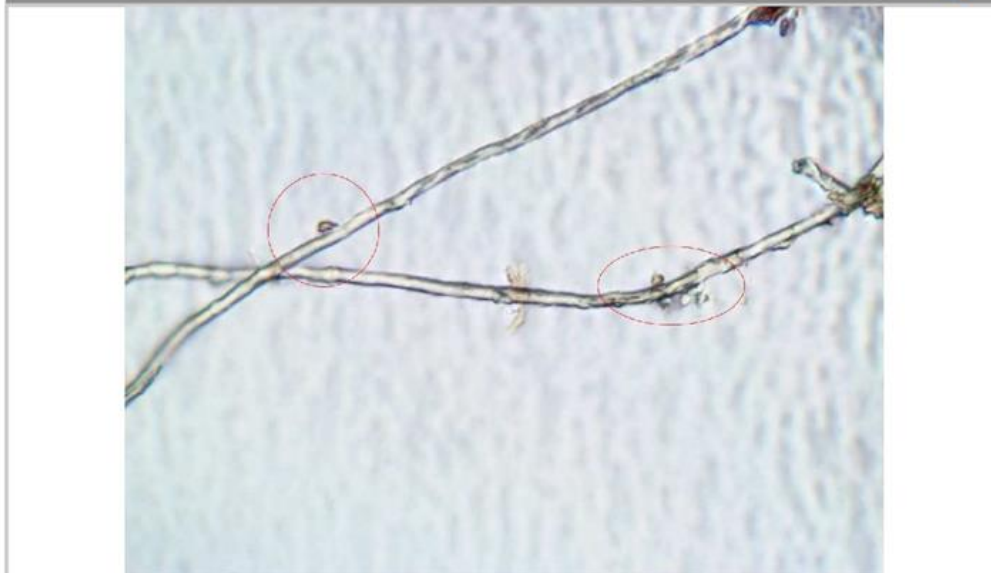
hyphes génératrices, distinctement bouclées, à paroi mince, souvent hyalines, 2-5 µm de diam (Serpula lacrymans)
Cliché – (Grossissement x 1200 (immersion)) en lumière transmise, colorant : aucun.

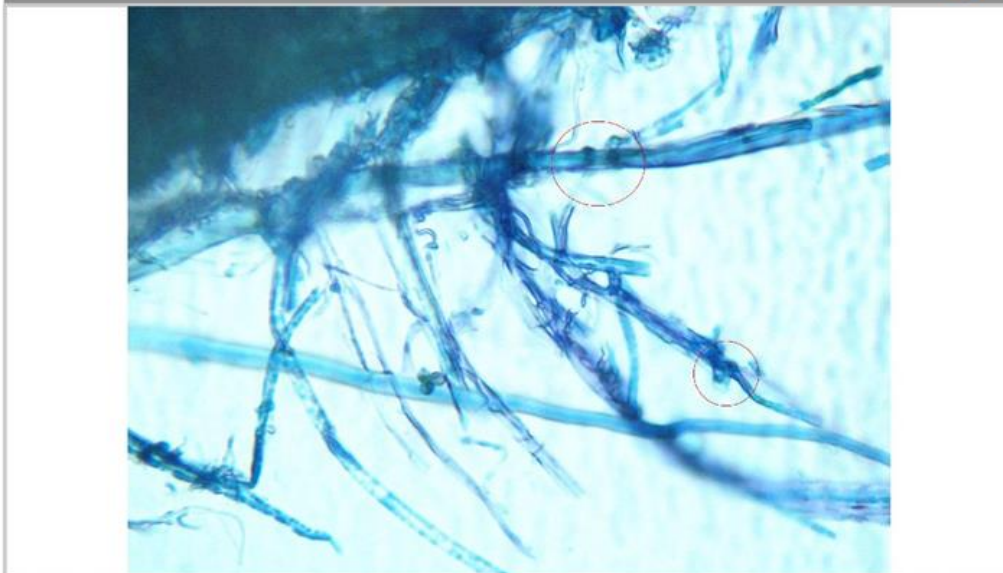
Hyphes génératrices, distinctement bouclées, à paroi mince, souvent hyalines, 2-5 µm de diam (Serpula lacrymans)
Cliché – (Grossissement x 1200 (immersion)) en lumière transmise, colorant : aucun.

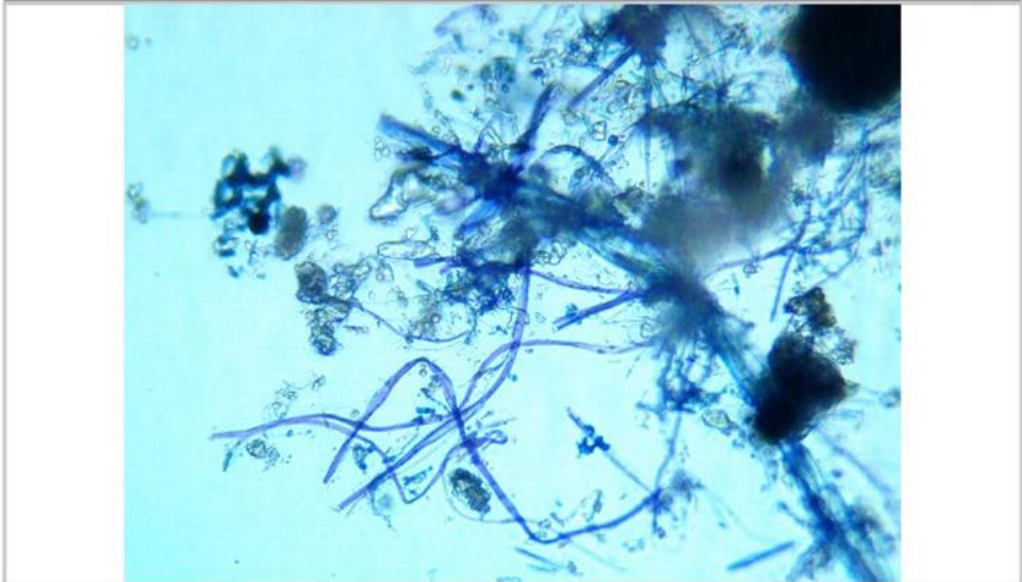
Hyphes génératrices, distinctement bouclées, à paroi mince, souvent hyalines, 2-5 μm de diam (Serpula lacrymans)
Cliché – (Grossissement x 600) en lumière transmise, colorant : bleu de méthyle.

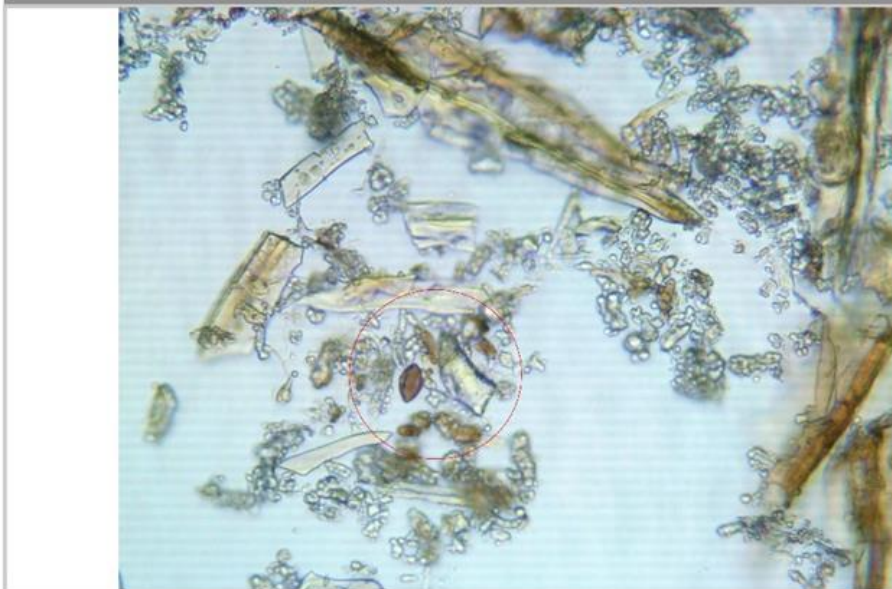
Spores caractéristiques (*Chaetomium* sp)
Cliché – (Grossissement x 500) en lumière transmise, colorant : aucun.

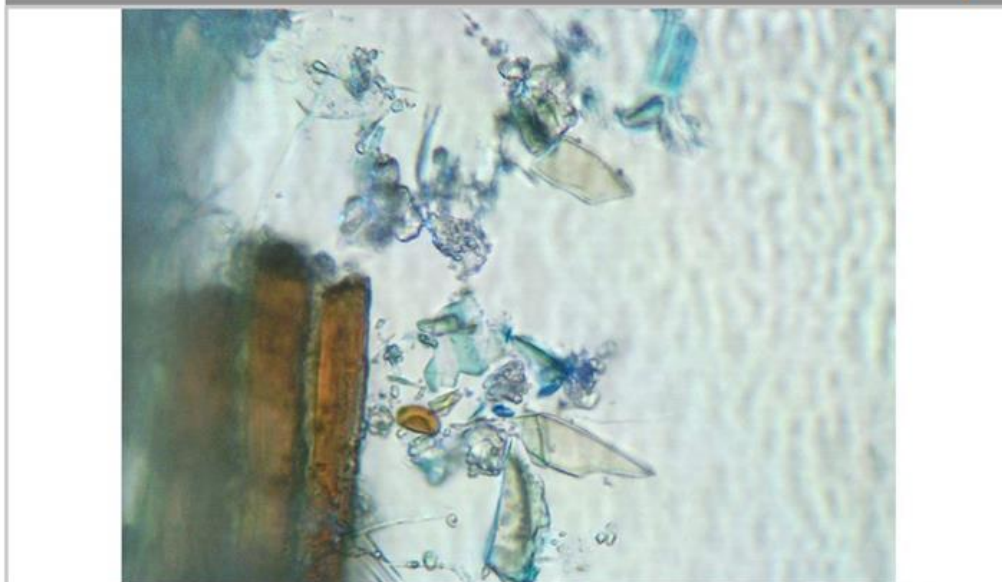
Spores ovoïdes à ellipsoïdes (8)9(11)-12(14) x 4,5(5,5)-7(8) µm détectés sur l'échantillon serpula lacrymans (Mérule)
Cliché – (Grossissement x 500) en lumière transmise, colorant : aucun.

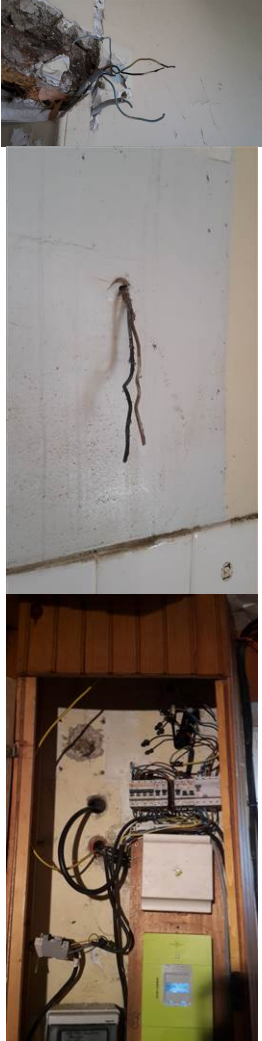
N° Article (1)	Libellé et localisation (*) des anomalies	N° Article (2)	Libellé des mesures compensatoires (3) correctement mises en œuvre	Photos
B8.3 e	<p>Au moins un conducteur isolé n'est pas placé sur toute sa longueur dans un conduit, une goulotte ou une plinthe ou une huisserie, en matière isolante ou métallique, jusqu'à sa pénétration dans le matériel électrique qu'il alimente.</p> <p>Remarques : Présence de conducteurs électriques non protégés mécaniquement au niveau du compteur électrique, prises, interrupteurs, cuisine 2ème étage</p>
