DINARD MAISON PORT BRETON

Vérification de la capacité portante d'un plancher au vu du projet d'aménagement d'une cuisine au RDC

Chrono n°327F0/19/953

Date : 12/03/2019

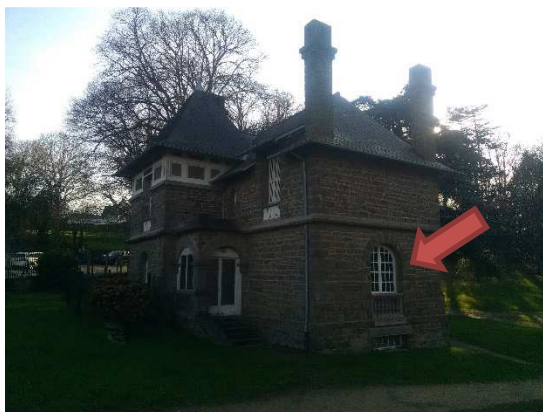
Le local concerné est le local au milieu de la façade Nord Ouest côté parc au rez-de-chaussée.

Vue d'ensemble de la bâtisse – localisation du local concerné.

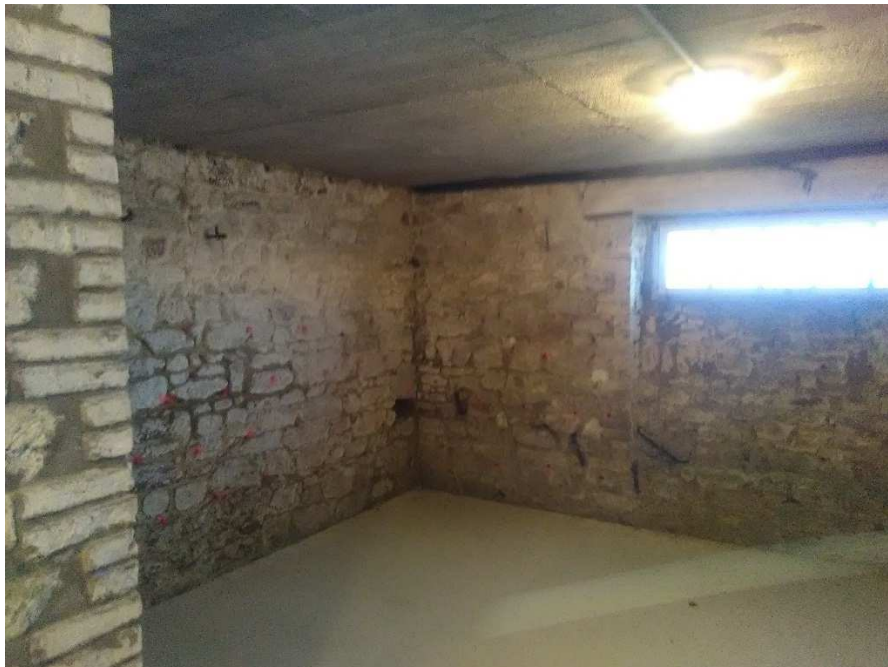
Elévations de type traditionnelles en pierre et plancher haut sous-sol en béton armé coulé en place.

Un dallage béton a visiblement été plus récemment réalisé au sous-sol (hors cadre du présent diagnostic).

Local sous-sol sous future cuisine

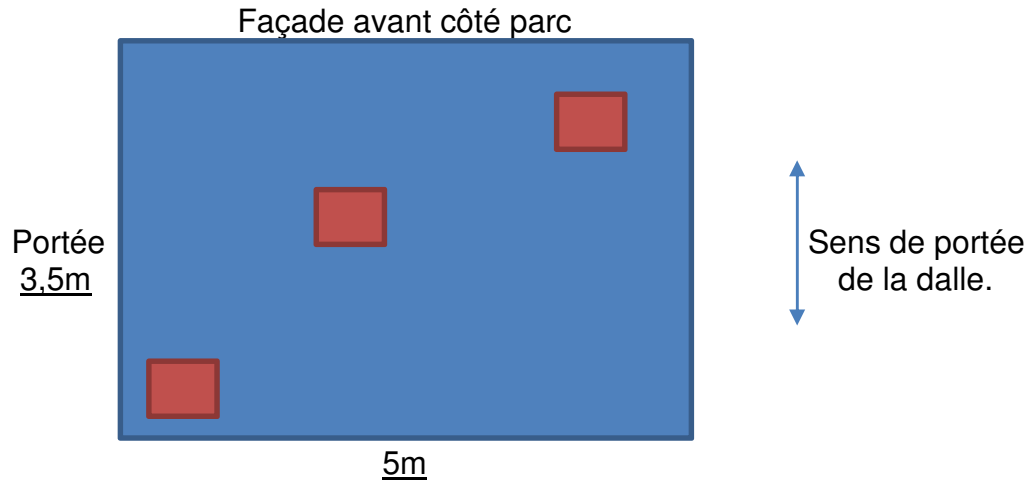
3 scans par ferroskan HILTI en sous-face de dalle nous ont permis de définir les armatures, sections et enrobages, présentes dans la dalle.

Implantation en plan des scans réalisés

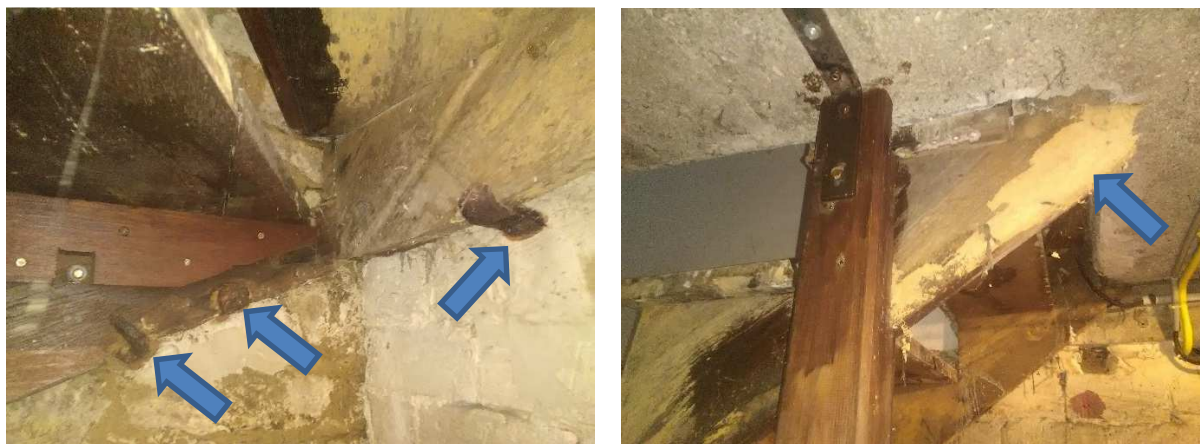
L'escalier présente des désordres de type :

- Dégradation par corrosion des organes d'assemblages et de fixation au gros œuvre (exemple photo de gauche ci-dessous), concerne notamment le limon du fond et celui de droite sur la photo d'ensemble. L'une des fixations sur la cloison de droite est descellée et inappropriée au support.
- Dégradation des bois par agents parasites, concerne notamment la tête du limon central (photo de droite ci-dessous).

Exemples de dégradations constatées

Il nécessite un renforcement des sections de limons dégradés et l'ajout de potelets complémentaires par exemple pour assurer le support de ces limons, les organes de fixation au gros œuvre ne pouvant plus assurer leur rôle.
