# Dossier Technique Immobilier

Numéro de dossier : 35800/19/13706  
 Date du repérage : 15/01/2019

# Résumé de l'expertise n° 35800/19/13706

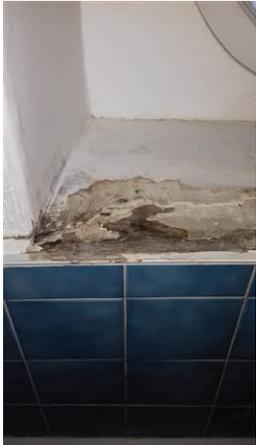
Localisation	Liste des ouvrages, parties d'ouvrages	Observations et constatations diverses	Photos
Général	-	<p>Presence de traitement contre l'humidité - sous-sol (perçements, murs extérieurs enterrés)</p> <p>Le diagnostic se limite aux zones rendues visibles et accessibles par le propriétaire</p> <p>Les zones situées derrière les doublages des murs et plafonds n'ont pas été visitées par défaut d'accès</p> <p>Nous nous engageons, lors d'une autre visite, à compléter le diagnostic sur les zones ayant été rendues accessibles</p>	
1er étage - Salle de bain	Tablette de la fenêtre	Degradé - projections d'eau

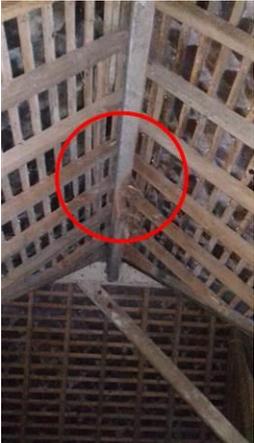
Combles - Grenier	Panne faîtière	Endommagé

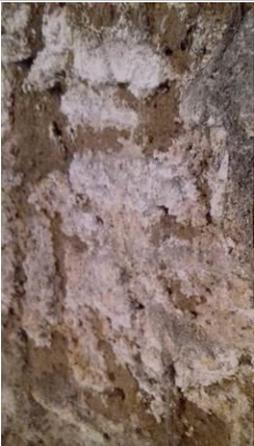
Sous-Sol - Chaufferie; Sous-Sol - Cave 1; Sous-Sol - Cave 2; Sous-Sol - Dégagement	Murs externes	Salpêtre

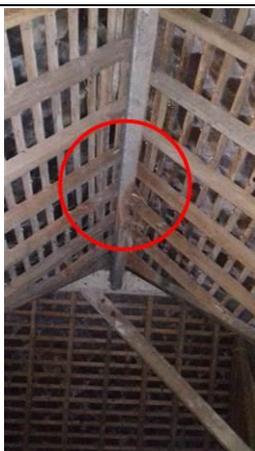
**Photo n° PhTer001**  
**Localisation : Combles - Grenier**  
**Ouvrage : Panne faitière**  
**Informations complémentaires : Endommagé**

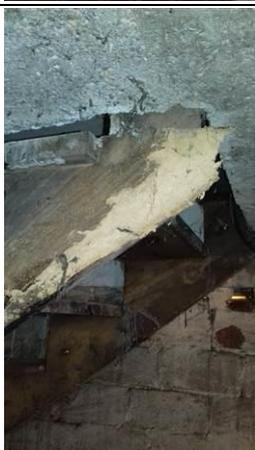
**Photo n° PhTer002**  
**Localisation : Sous-Sol - Dégagement**  
**Ouvrage : Escalier**  
**Parasite : Présence d'indices d'infestation d'autres agents de dégradation biologique du bois,**  
**Anobium punctatum (Petites vrillettes)**  
**Indices : dégradation du bois (dégradation(s) importante(s))**

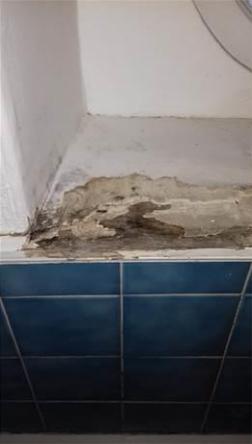
<p><b>Photo n° PhTer003</b>  <b>Localisation :</b> 1er étage - Salle de bain  <b>Ouvrage :</b> Tablette de la fenêtre  <b>Informations complémentaires :</b> Dégradé - projections d'eau</p>

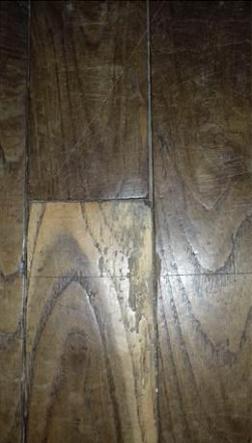
<p><b>Photo n° PhTer004</b>  <b>Localisation :</b> Rez de chaussée - Chambre 1; Rez de chaussée - Placard chambre 1; Rez de chaussée - Séjour; 1er étage - Palier; 1er étage - Placard palier; 1er étage - Chambre 2; 1er étage - Placard chambre 2; 1er étage - Chambre 3; 1er étage - Chambre 4; 1er étage - Placard chambre 4  <b>Parasite :</b> Présence d'indices d'infestation d'autres agents de dégradation biologique du bois, <i>Anobium punctatum</i> (Petites vrillettes)  <b>Indices :</b> présence d'anciens trous de sortie (dégradation(s) faible(s))</p>

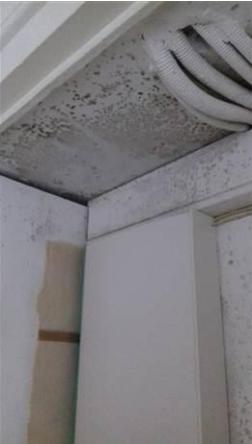
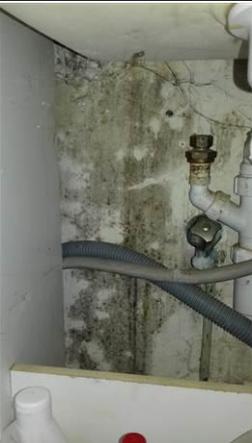
<p><b>Photo n° PhTer005</b>  <b>Localisation :</b> Rez de chaussée - Placard chambre 1; Rez de chaussée - Cuisine  <b>Parasite :</b> Présence d'indices d'infestation d'autres agents de dégradation biologique du bois, Moisissures  <b>Indices :</b> dégradation(s) faible(s)</p>

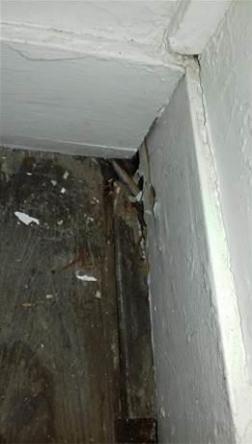
<p><b>Photo n° PhTer006</b> <b>Localisation :</b> Rez de chaussée - Placard chambre 1 <b>Ouvrage :</b> Parquet et plinthes <b>Parasite :</b> Présence d'indices d'infestation d'autres agents de dégradation biologique du bois, Champignon de pourriture fibreuse <b>Indices :</b> dégradation du bois (dégradation(s) faible(s))</p>

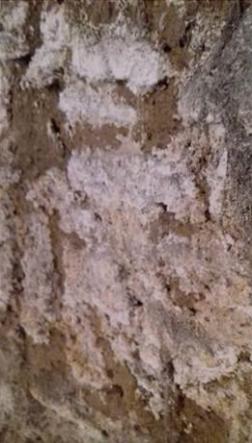
<p><b>Photo n° PhTer007</b> <b>Localisation :</b> Sous-Sol - Chaufferie; Sous-Sol - Cave 1; Sous-Sol - Cave 2; Sous-Sol - Dégagement <b>Ouvrage :</b> Murs externes <b>Informations complémentaires :</b> Salpêtre</p>

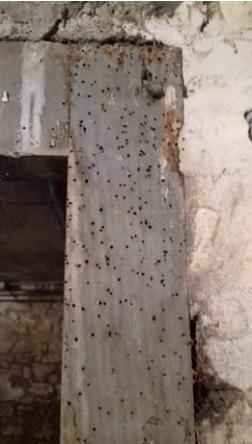
<p><b>Photo n° PhTer008</b> <b>Localisation :</b> Sous-Sol - Cave 1 <b>Ouvrage :</b> Huisserie de la porte <b>Parasite :</b> Présence d'indices d'infestation d'autres agents de dégradation biologique du bois, <i>Anobium punctatum</i> (Petites vrillettes) <b>Indices :</b> présence de trous de sortie (dégradation(s) faible(s))</p>

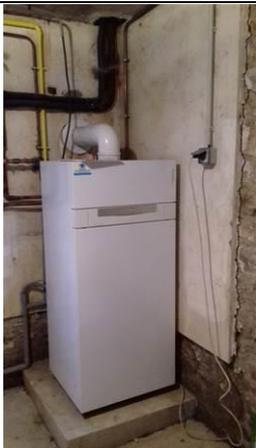
<p>Photo n° PhGaz001 Localisation : Chaufferie Chaudière Viessmann (Type : Etanche)</p>

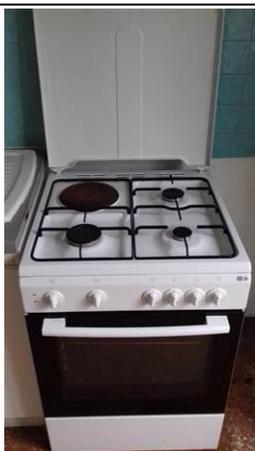
Photo n° PhGaz002  
Localisation : Cuisine  
Cuisinière FAR (Type : Non raccordé)

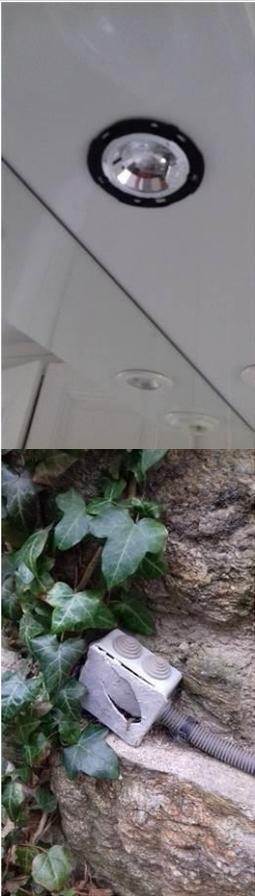
N° Article (1)	Libellé des anomalies	N° Article (2)	Libellé des mesures compensatoires (3) correctement mises en œuvre	Photos
B3.3.1 d	<p>La valeur de la résistance de la prise de terre n'est pas adaptée au courant différentiel résiduel (sensibilité) du ou des dispositifs différentiels protégeant l'ensemble de l'installation électrique.                      Remarques : Valeur de la résistance de la prise de terre inadaptée au(x) dispositif(s) différentiel(s)                      Terre mesurée à 114 Ohms our 100 Ohms autorisées</p>			
B7.3 a	<p>L'Enveloppe d'au moins un matériel est manquante ou détériorée.                      Remarques : Présence de matériel électrique en place dont l'enveloppe présente des détériorations</p>

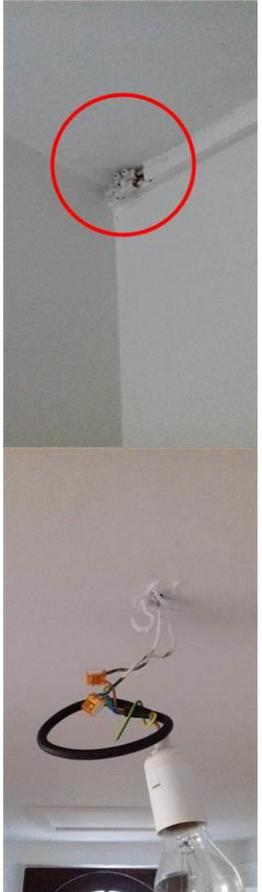
N° Article (1)	Libellé des anomalies	N° Article (2)	Libellé des mesures compensatoires (3) correctement mises en œuvre	Photos
B7.3 d	<p>L'installation électrique comporte au moins une connexion avec une partie active nue sous tension accessible.                      Remarques : Présence de connexion de matériel électrique présentant des parties actives nues sous</p>

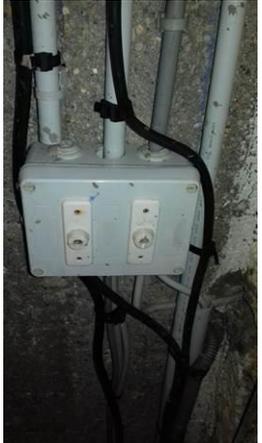
B8.3 a	<p>L'installation comporte au moins un matériel électrique vétuste.                      Remarques : Présence de matériel électrique vétuste (douilles, interrupteurs, socles de prise...)</p>

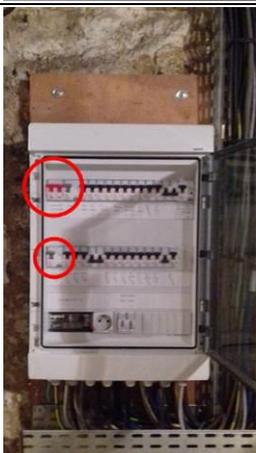
<p>Photo n° PhEle001                  B11 a1 L'ensemble de l'installation électrique est protégé par au moins un dispositif différentiel à haute sensibilité inf. ou égal à 30 mA.</p>

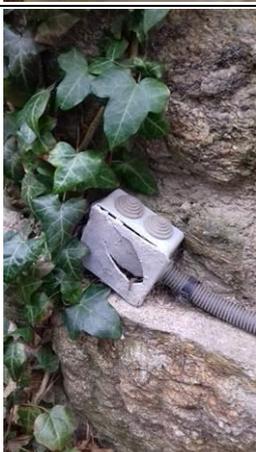
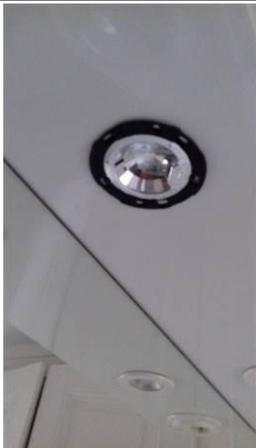
<p>Photo PhEle002                  Libellé de l'anomalie : B7.3 a L'Enveloppe d'au moins un matériel est manquante ou détériorée.                  Remarques : Présence de matériel électrique en place dont l'enveloppe présente des détériorations</p>

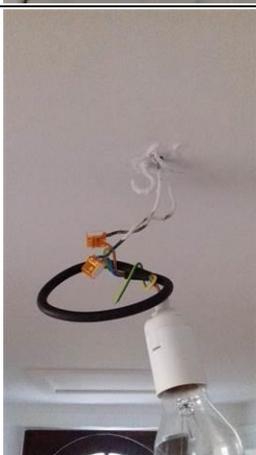
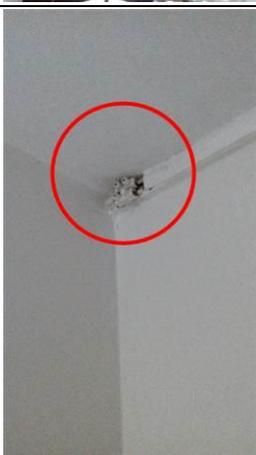
<p>Photo PhEle003 Libellé de l'anomalie : B7.3 d L'installation électrique comporte au moins une connexion avec une partie active nue sous tension accessible. Remarques : Présence de connexion de matériel électrique présentant des parties actives nues sous tension</p>

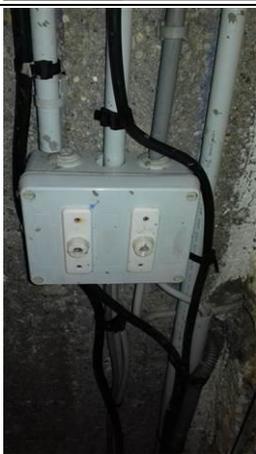
<p>Photo PhEle004 Libellé de l'anomalie : B8.3 a L'installation comporte au moins un matériel électrique vétuste. Remarques : Présence de matériel électrique vétuste (douilles, interrupteurs, socles de prise...)</p>
