Dossier Technique Immobilier

Numéro de dossier : 35800/19/13706
 Date du repérage : 15/01/2019

Désignation du ou des bâtiments
<i>Localisation du ou des bâtiments :</i> Département : ... Ille-et-Vilaine Adresse : 2, rue de l'Isle Celé Commune : 35800 DINARD
Périmètre de repérage : Maison R+1 avec sous-sol et grenier

Objet de la mission :		
<input type="checkbox"/> Dossier Technique Amiante <input checked="" type="checkbox"/> Constat amiante avant-vente <input type="checkbox"/> Dossier amiante Parties Privatives <input type="checkbox"/> Diag amiante avant travaux <input type="checkbox"/> Diag amiante avant démolition <input type="checkbox"/> Contrôle Périodique Amiante <input type="checkbox"/> Amiante HAP <input type="checkbox"/> Strategie Dossier Amiante <input type="checkbox"/> Diagnostic de Performance Energétique <input type="checkbox"/> Etat relatif à la présence de termites	<input checked="" type="checkbox"/> Etat parasite <input checked="" type="checkbox"/> Etat des Risques et Pollutions <input type="checkbox"/> Etat des lieux <input type="checkbox"/> Métrage (Loi Carrez) <input checked="" type="checkbox"/> Métrage (Surface Habitable) <input checked="" type="checkbox"/> Ex

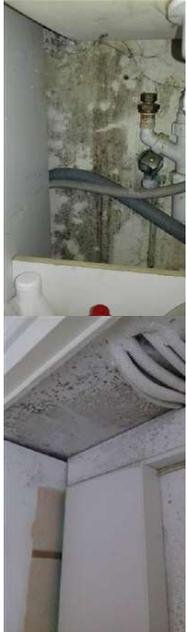
Placard chambre 1; Rez de chaussée - Cuisine		-	-	Présence d'indices d'infestation d'autres agents de dégradation biologique du bois, Moisissures: dégradation(s) faible(s)

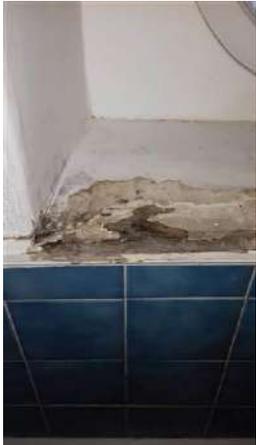
Localisation	Liste des ouvrages, parties d'ouvrages	Observations et constatations diverses	Photos
Général	-	<p>Presence de traitement contre l'humidité - sous-sol (perçements, murs extérieurs enterrés)</p> <p>Le diagnostic se limite aux zones rendues visibles et accessibles par le propriétaire</p> <p>Les zones situées derrière les doublages des murs et plafonds n'ont pas été visitées par défaut d'accès</p> <p>Nous nous engageons, lors d'une autre visite, à compléter le diagnostic sur les zones ayant été rendues accessibles</p>	
1er étage - Salle de bain	Tablette de la fenêtre	Degradé - projections d'eau

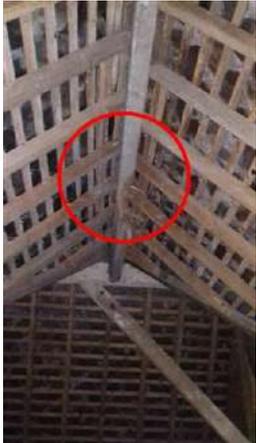
Combles - Grenier	Panne faîtière	Endommagé

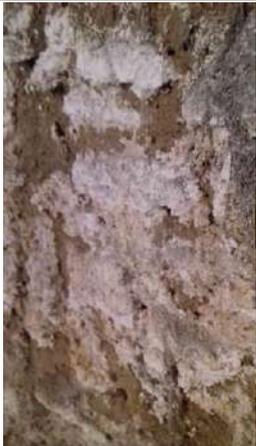
Sous-Sol - Chaufferie; Sous-Sol - Cave 1; Sous-Sol - Cave 2; Sous-Sol - Dégagement	Murs externes	Salpêtre

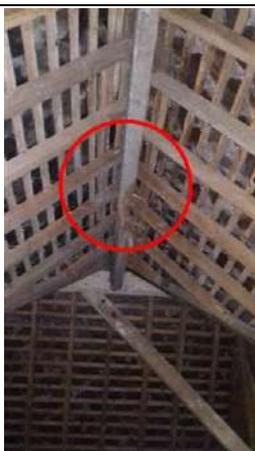
Photo n° PhTer001
Localisation : Combles - Grenier
Ouvrage : Panne faitière
Informations complémentaires : Endommagé

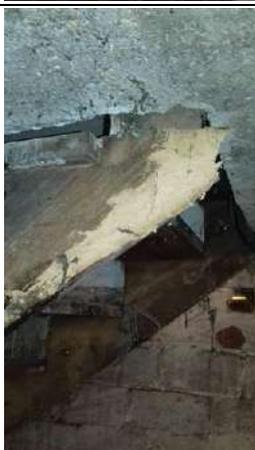
Photo n° PhTer002
Localisation : Sous-Sol - Dégagement
Ouvrage : Escalier
Parasite : Présence d'indices d'infestation d'autres agents de dégradation biologique du bois,
Anobium punctatum (Petites vrillettes)
Indices : dégradation du bois (dégradation(s) importante(s))

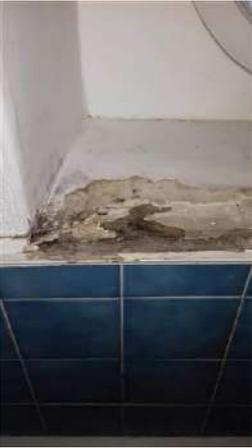
<p>Photo n° PhTer003 Localisation : 1er étage - Salle de bain Ouvrage : Tablette de la fenêtre Informations complémentaires : Dégradé - projections d'eau</p>

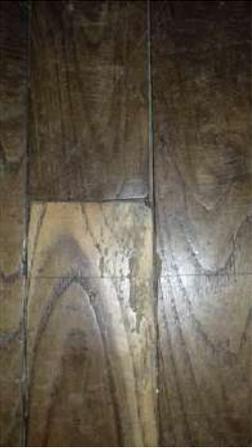
<p>Photo n° PhTer004 Localisation : Rez de chaussée - Chambre 1; Rez de chaussée - Placard chambre 1; Rez de chaussée - Séjour; 1er étage - Palier; 1er étage - Placard palier; 1er étage - Chambre 2; 1er étage - Placard chambre 2; 1er étage - Chambre 3; 1er étage - Chambre 4; 1er étage - Placard chambre 4 Parasite : Présence d'indices d'infestation d'autres agents de dégradation biologique du bois, <i>Anobium punctatum</i> (Petites vrillettes) Indices : présence d'anciens trous de sortie (dégradation(s) faible(s))</p>

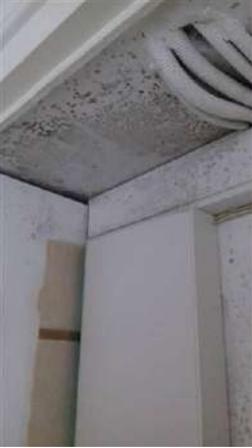
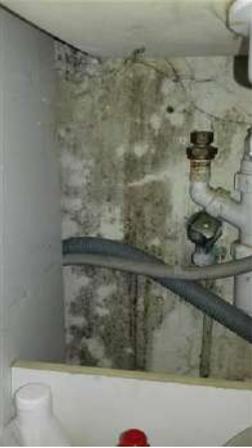
<p>Photo n° PhTer005 Localisation : Rez de chaussée - Placard chambre 1; Rez de chaussée - Cuisine Parasite : Présence d'indices d'infestation d'autres agents de dégradation biologique du bois, Moisissures Indices : dégradation(s) faible(s)</p>

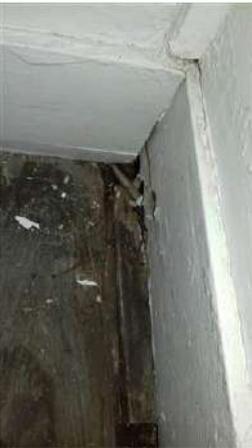
<p>Photo n° PhTer006 Localisation : Rez de chaussée - Placard chambre 1 Ouvrage : Parquet et plinthes Parasite : Présence d'indices d'infestation d'autres agents de dégradation biologique du bois, Champignon de pourriture fibreuse Indices : dégradation du bois (dégradation(s) faible(s))</p>

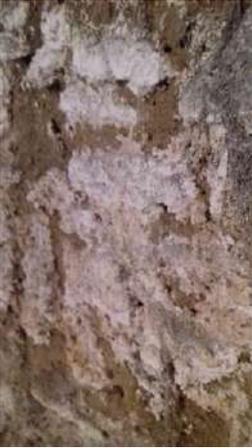
<p>Photo n° PhTer007 Localisation : Sous-Sol - Chaufferie; Sous-Sol - Cave 1; Sous-Sol - Cave 2; Sous-Sol - Dégagement Ouvrage : Murs externes Informations complémentaires : Salpêtre</p>

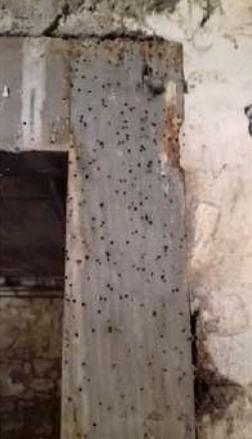
<p>Photo n° PhTer008 Localisation : Sous-Sol - Cave 1 Ouvrage : Huisserie de la porte Parasite : Présence d'indices d'infestation d'autres agents de dégradation biologique du bois, <i>Anobium punctatum</i> (Petites vrillettes) Indices : présence de trous de sortie (dégradation(s) faible(s))</p>

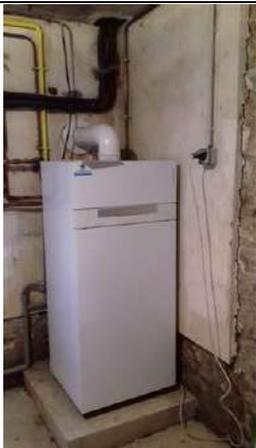
<p>Photo n° PhGaz001 Localisation : Chaufferie Chaudière Viessmann (Type : Etanche)</p>

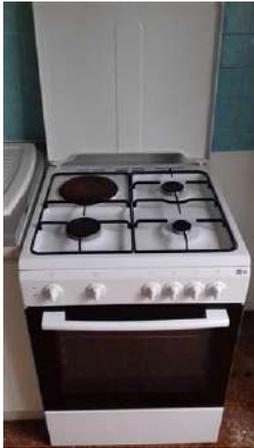
Photo n° PhGaz002
Localisation : Cuisine
Cuisinière FAR (Type : Non raccordé)

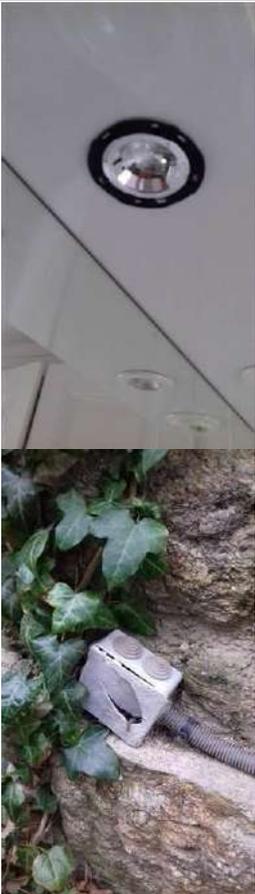
N° Article (1)	Libellé des anomalies	N° Article (2)	Libellé des mesures compensatoires (3) correctement mises en œuvre	Photos
B3.3.1 d	<p>La valeur de la résistance de la prise de terre n'est pas adaptée au courant différentiel résiduel (sensibilité) du ou des dispositifs différentiels protégeant l'ensemble de l'installation électrique.</p> <p>Remarques : Valeur de la résistance de la prise de terre inadaptée au(x) dispositif(s) différentiel(s)</p> <p>Terre mesurée à 114 Ohms our 100 Ohms autorisées</p>			
B7.3 a	<p>L'Enveloppe d'au moins un matériel est manquante ou détériorée.</p> <p>Remarques : Présence de matériel électrique en place dont l'enveloppe présente des détériorations</p>

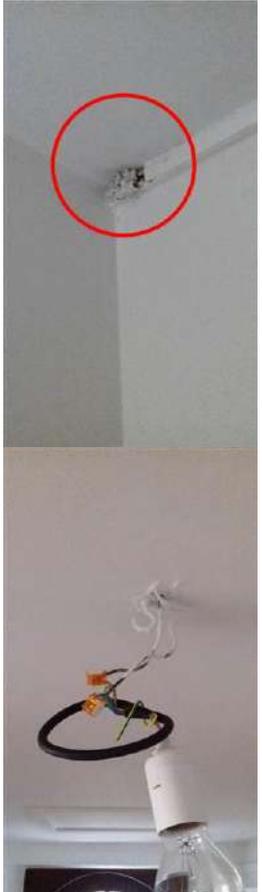
N° Article (1)	Libellé des anomalies	N° Article (2)	Libellé des mesures compensatoires (3) correctement mises en œuvre	Photos
B7.3 d	<p>L'installation électrique comporte au moins une connexion avec une partie active nue sous tension accessible. Remarques : Présence de connexion de matériel électrique présentant des parties actives nues sous</p>

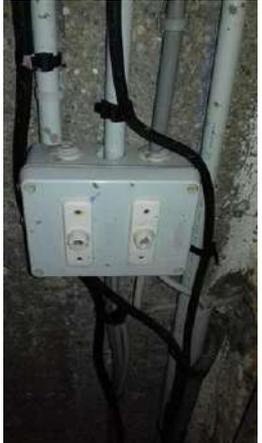
B8.3 a	<p>L'installation comporte au moins un matériel électrique vétuste. Remarques : Présence de matériel électrique vétuste (douilles, interrupteurs, socles de prise...)</p>

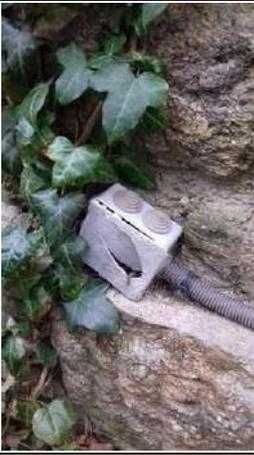
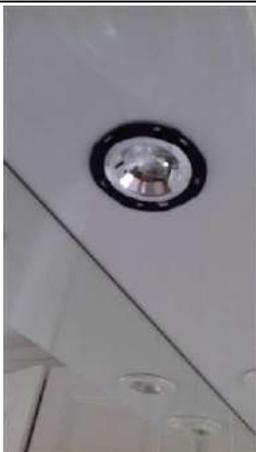
<p>Photo PhEle002 Libellé de l'anomalie : B7.3 a L'Enveloppe d'au moins un matériel est manquante ou détériorée. Remarques : Présence de matériel électrique en place dont l'enveloppe présente des détériorations</p>

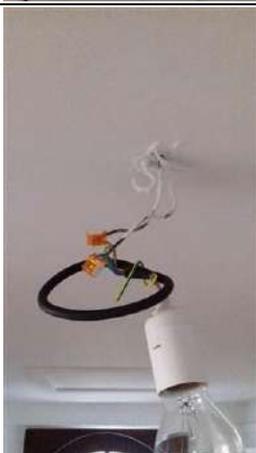
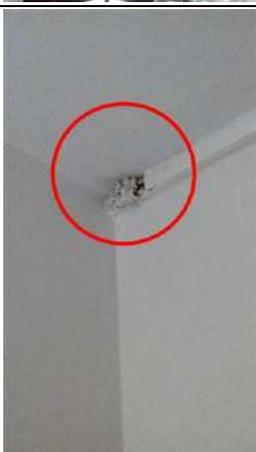
<p>Photo PhEle003 Libellé de l'anomalie : B7.3 d L'installation électrique comporte au moins une connexion avec une partie active nue sous tension accessible. Remarques : Présence de connexion de matériel électrique présentant des parties actives nues sous tension</p>

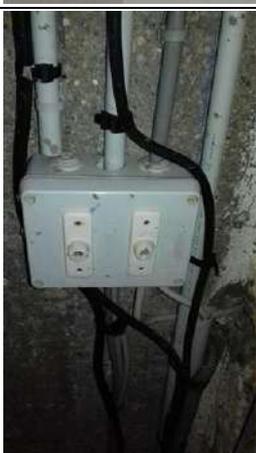
<p>Photo PhEle004 Libellé de l'anomalie : B8.3 a L'installation comporte au moins un matériel électrique vétuste. Remarques : Présence de matériel électrique vétuste (douilles, interrupteurs, socles de prise...)</p>
