**CESSION D'UN BIEN COMMUNAL
VILLA EUGENIE - DINARD**

ANNEXE 2 – DIAGNOSTICS TECHNIQUES

Dossier Technique Immobilier

Numéro de dossier : 35800/23/37375
 Date du repérage : 11/12/2023

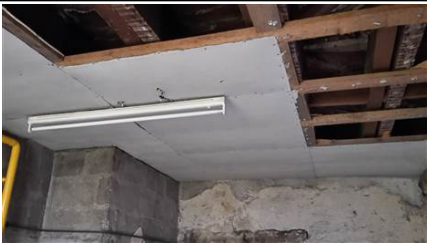
<p>Photo n° PhA016 Localisation : Sous-Sol - Chaufferie Ouvrage : Plafonds, Poutres et Charpentes, Gaines et Coffres Horizontaux Partie d'ouvrage : Panneaux collés ou vissés Description : Panneaux amiante au plafond et au sol</p>

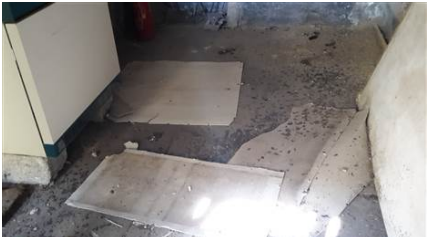
<p>Photo n° PhA016 Localisation : Sous-Sol - Chaufferie Ouvrage : Plafonds, Poutres et Charpentes, Gaines et Coffres Horizontaux Partie d'ouvrage : Panneaux collés ou vissés Description : Panneaux amiante au plafond et au sol</p>

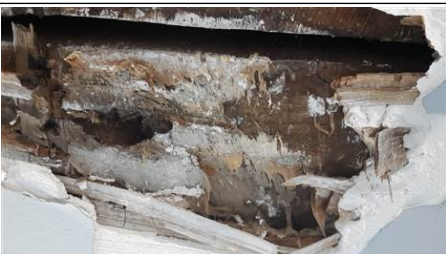
<p>Photo n° PhTer003 Localisation : RdC - Tour Nord-Est Ouvrage : Linteau de porte passage Parasite : Champignon de pourriture cubique du type méréule pleureuse (Serpula lacrymans) Indices : présence de mycélium sur Linteau de porte passage Informations complémentaires : Prélèvement 2</p>

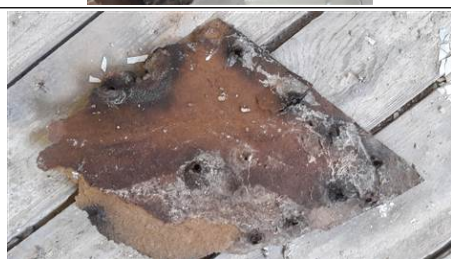
Photo n° PhTer007
Localisation : 1er étage - Tour Sud-Ouest
Ouvrage : Lino
Parasite : Champignon de pourriture molle du type *Chaetomium* spp
Indices : présence de filaments (ou hyphes) sur lino (sous-face)
Informations complémentaires : Prélèvement 4

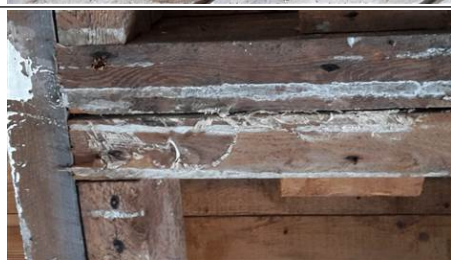
Photo n° PhTer008
Localisation : 1er étage - Tour Nord-Est
Ouvrage : Solives plafond (milieu)
Parasite : Champignon de pourriture cubique du type méréule pleureuse (*Serpula lacrymans*)
Indices : présence de mycélium sur solives plafond (milieu)

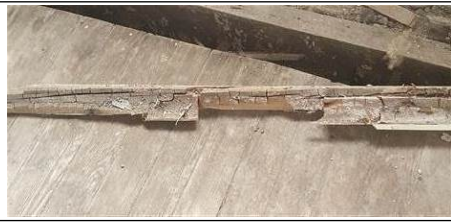
Photo n° PhTer017 ter
Localisation : 1er étage - Plateau
Ouvrage : Moulure de porte vers tour Sud-Ouest
Parasite : Champignon de pourriture cubique du type méréule pleureuse (*Serpula lacrymans*)
Indices : présence de filaments (ou hyphes) sur Moulure de porte vers tour Sud-Ouest

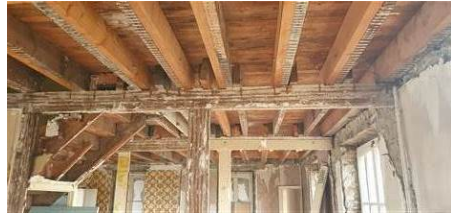
Photo n° PhTer018
Localisation : 1er étage - Plateau
Ouvrage : Solives
Parasite : Pourriture cubique
Indices : présence de renflement à la surface du bois sur solives
Informations complémentaires : Présence de renforts sur les solives

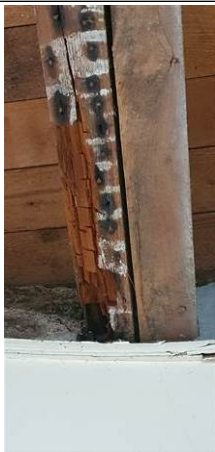
Photo n° PhTer019
Localisation : 1er étage - Tour Sud-Ouest
Ouvrage : Solives plafond
Parasite : Pourriture cubique
Indices : présence de renflement à la surface du bois sur solives

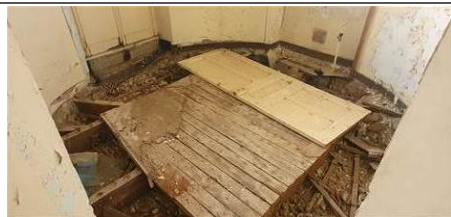
Photo n° PhTer020
Localisation : 1er étage - Tour Sud-Ouest
Ouvrage : Plancher
Parasite : Petites vrillettes (*Anobium punctatum*)
Indices : présence de trous de sortie, présence de vermoulure sur les solives et le plancher
Informations complémentaires : Une partie du plancher est retirée

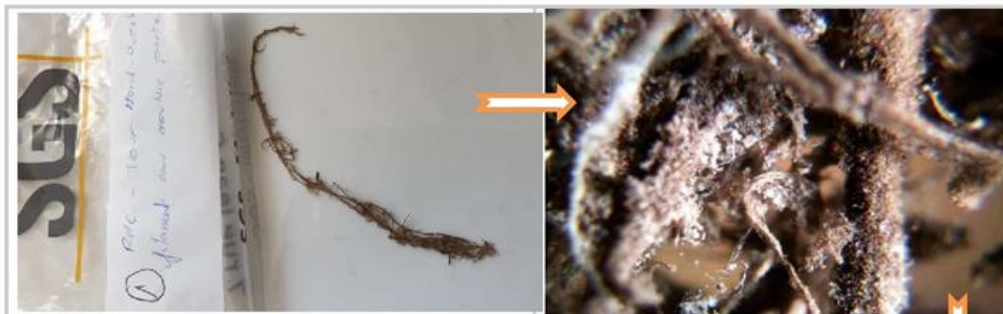
Caractéristique de l'échantillon

L'agent de dégradation biologique observé est un champignon basidiomycète.(E.1.1)

Ce champignon inféodé aux bois d'œuvre humide et les lieux mal ventilés représente 70% des dégâts fongiques dans le bâtiment.

Traiter définitivement les sources d'humidité à l'aide d'un procédé adapté.
Enlever toutes les bois abîmés par le champignon, traitement par pulvérisation d'un produit antifongique des bois restant en place non infestés.
Brûlage des murs maçonnés au chalumeau afin d'éliminer le mycélium et autre sporophore présents qui pourraient favoriser une reprise du champignon. Pulvérisation fongicide TP8.
Perçage de puits de forage tous les 25cm environ pour les 2/3 de l'épaisseur du mur pour injection fongicide TP10
Remplacement des bois cariés en utilisant la classe de préservation prévue à l'usage pulvérisation aux encastremets maçonneries.

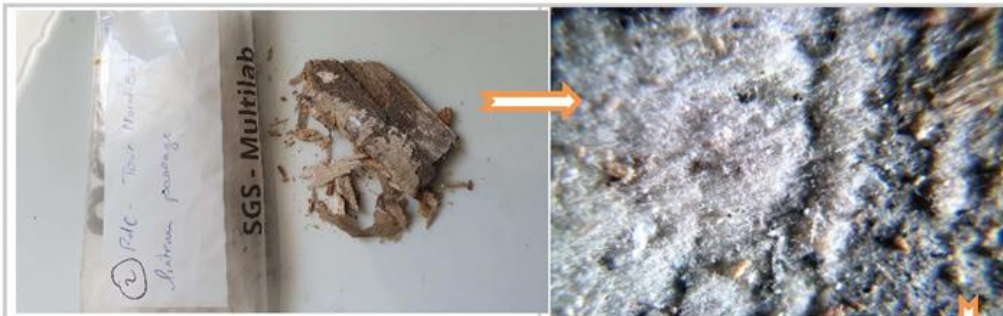
Caractéristique de l'échantillon

L'agent de dégradation biologique observé est un champignon basidiomycète.(E.1.1)

Ce champignon inféodé aux bois d'œuvre humide et les lieux mal ventilés représente 70% des dégâts fongiques dans le bâtiment.

Traiter définitivement les sources d'humidité à l'aide d'un procédé adapté.
Enlever toutes les bois abîmés par le champignon, traitement par pulvérisation d'un produit antifongique des bois restant en place non infestés.
Brûlage des murs maçonnés au chalumeau afin d'éliminer le mycélium et autre sporophore présents qui pourraient favoriser une reprise du champignon. Pulvérisation fongicide TP8.
Perçage de puits de forage tous les 25cm environ pour les 2/3 de l'épaisseur du mur pour injection fongicide TP10
Remplacement des bois cariés en utilisant la classe de préservation prévue à l'usage pulvérisation aux encastremets maçonneries.

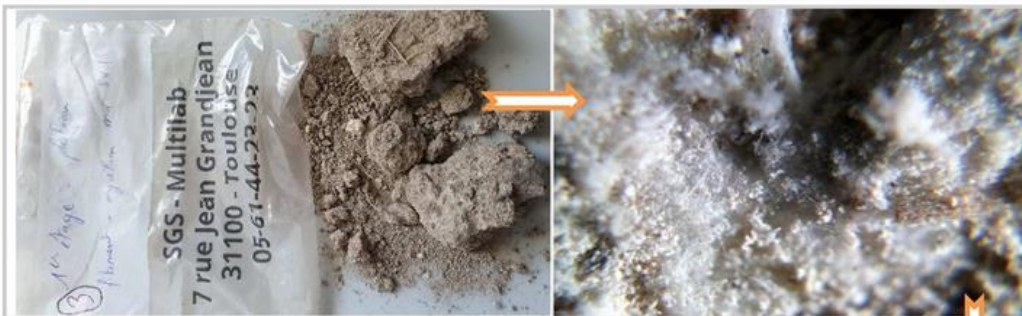
Caractéristique de l'échantillon

L'agent de dégradation biologique observé est un champignon basidiomycète.(E.1.1)

Ce champignon inféodé aux bois d'œuvre humide et les lieux mal ventilés représente 70% des dégâts fongiques dans le bâtiment.

Traiter définitivement les sources d'humidité à l'aide d'un procédé adapté.
Enlever toutes les bois abîmés par le champignon, traitement par pulvérisation d'un produit antifongique des bois restant en place non infestés.
Brûlage des murs maçonnés au chalumeau afin d'éliminer le mycélium et autre sporophore présents qui pourraient favoriser une reprise du champignon. Pulvérisation fongicide TP8.
Perçage de puits de forage tous les 25cm environ pour les 2/3 de l'épaisseur du mur pour injection fongicide TP10
Remplacement des bois cariés en utilisant la classe de préservation prévue à l'usage pulvérisation aux encastresments maçonneries.

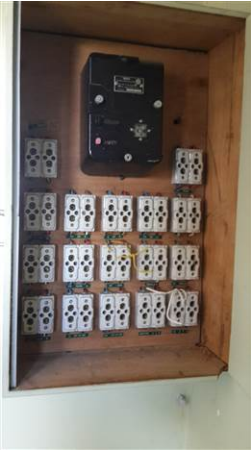
B7.3 a	<p>L'Enveloppe d'au moins un matériel est manquante ou détériorée.</p> <p>Remarques : Absence de prises et interrupteurs</p>
